TERMO DE COLABORAÇÃO 001/2021
PREFEITURA MUNICIPAL DE MAQUINÉ E ANAMA

**RELATÓRIO
DE MONITORAMENTO 1**

REPOSIÇÃO FLORESTAL OBRIGATÓRIA (RFO) E
RECUPERAÇÃO DE ÁREAS DEGRADADAS (PRAD)

NOV/2022

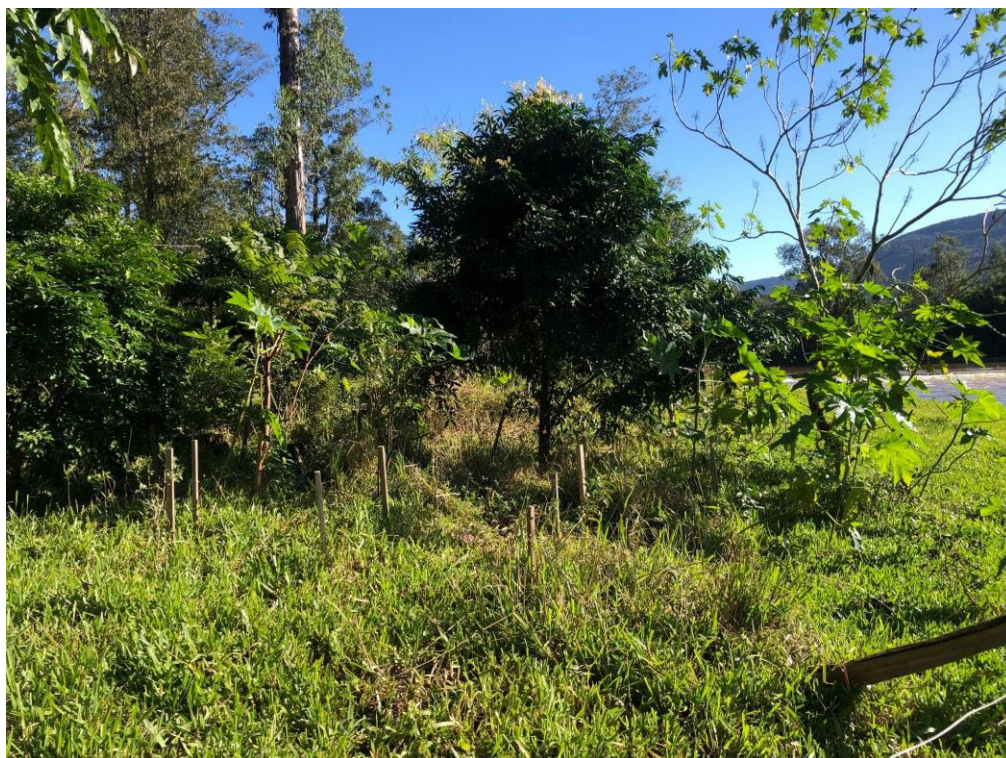
Fig. 4: em junho as cercas ainda estavam, via de regra, em bom estado de conservação. 18/jun/2022

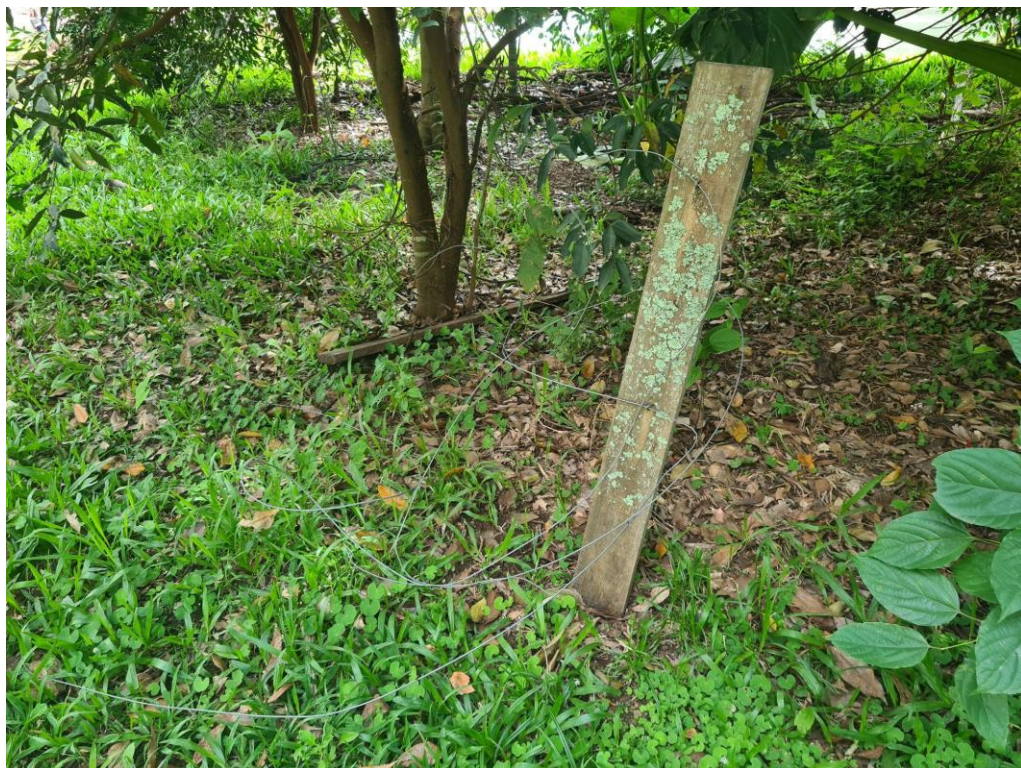
Fig. 5: cerca com sinais de depredação. 25/out/2022

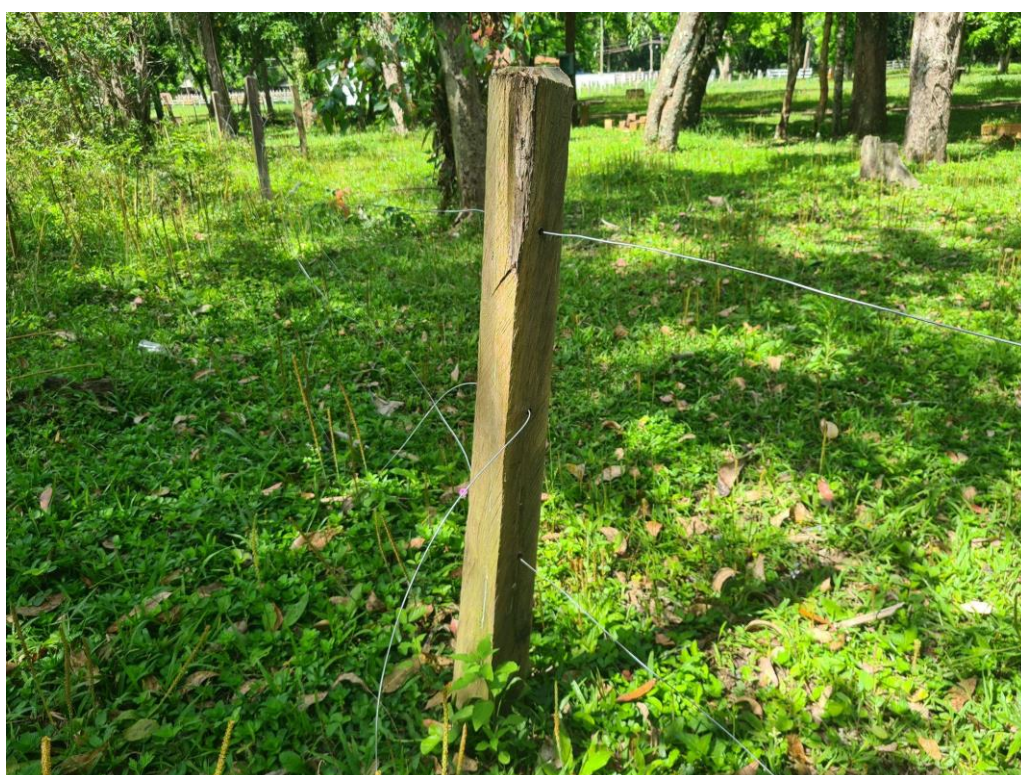
Fig. 6: cerca com sinais de depredação. 25/out/2022

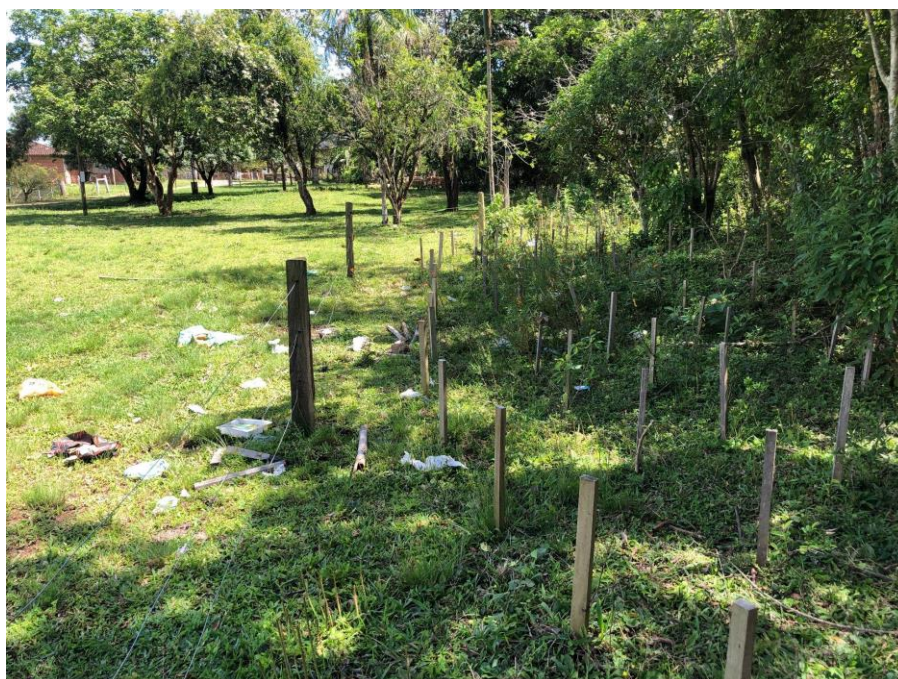
- Não foi observado predação por formigas ou outros insetos que impactam negativamente o plantio;
- Observados ações danosas de pequeno porte causadas diretamente pelo ser humano, principalmente disposição inadequada de resíduos sólidos (fig. 11);

Fig. 11: lixo espalhado em área de plantio no CTG. 25/out/2022

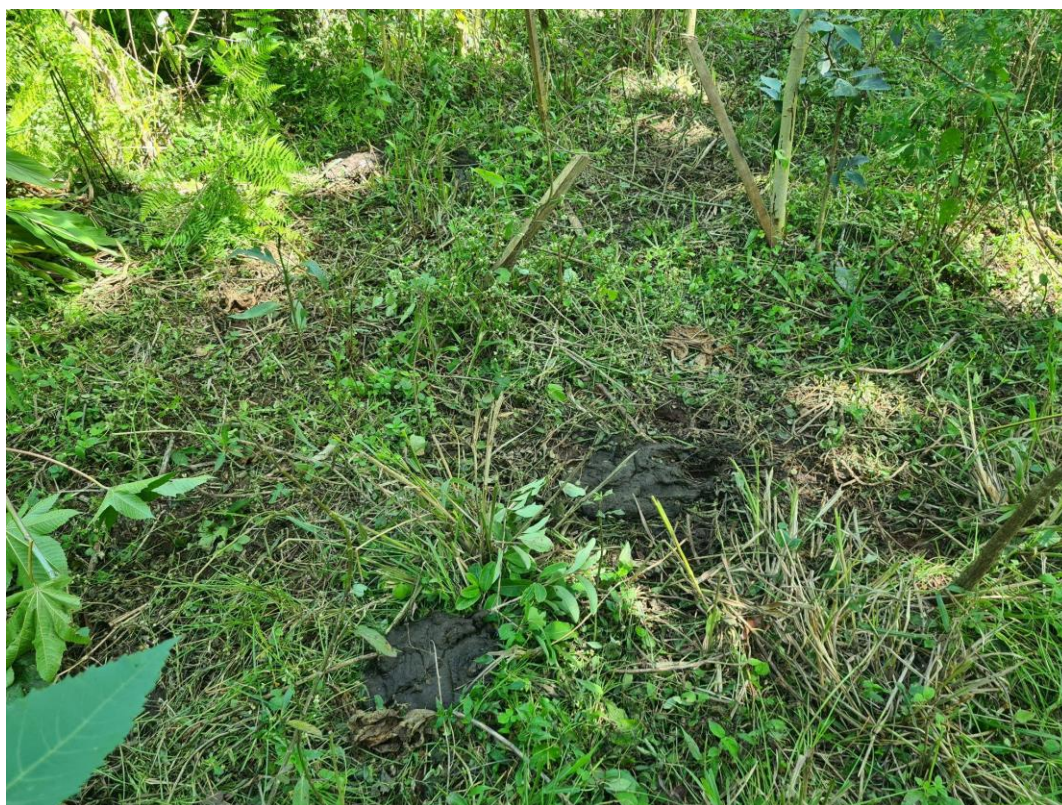
- Foi observado indícios de presença de gado que causou os maiores impactos, especialmente herbivoria e pisoteio (fig. 15 e 16);

Fig. 15: rastros do pisoteio e vestígios (fezes) de gado na área de plantio. 25/out/20

Recomenda-se fortemente o reforço no cercamento nas áreas indicadas (CTG e margem do rio Maquiné entre quiosque e CTG) para evitar novas entradas de gado, principal fator da perda de mudas, através do pisoteio e herbivoria. Também sugerimos a implantação de placas educativas indicando o processo em andamento.

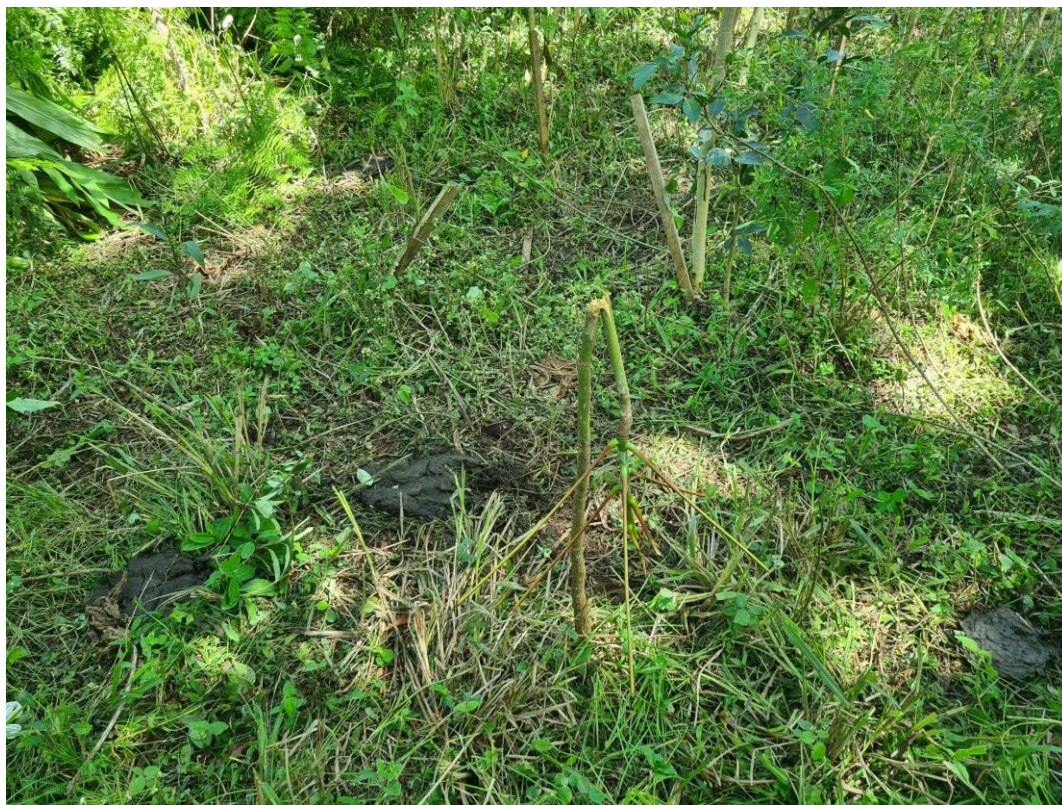
Fig. 16: rastros do pisoteio e vestígios (fezes) de gado na área de plantio. 25/out/20

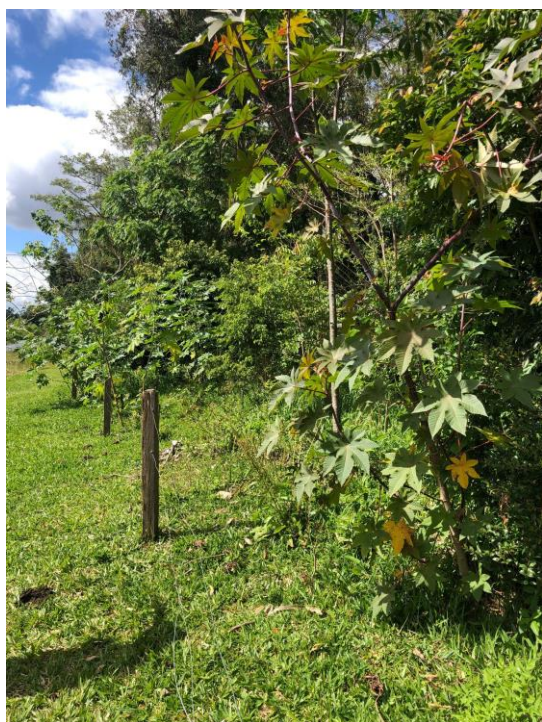
- Foi observado pontos de rompimento da cerca, principalmente próximo à margem do rio Maquiné e entre o quiosque e a cancha de rodeio, além do cercamento incompleto no CTG (fig. 17 e 18);

Fig. 17: cercamento deteriorado na margem do rio Maquiné. 25/out/2022

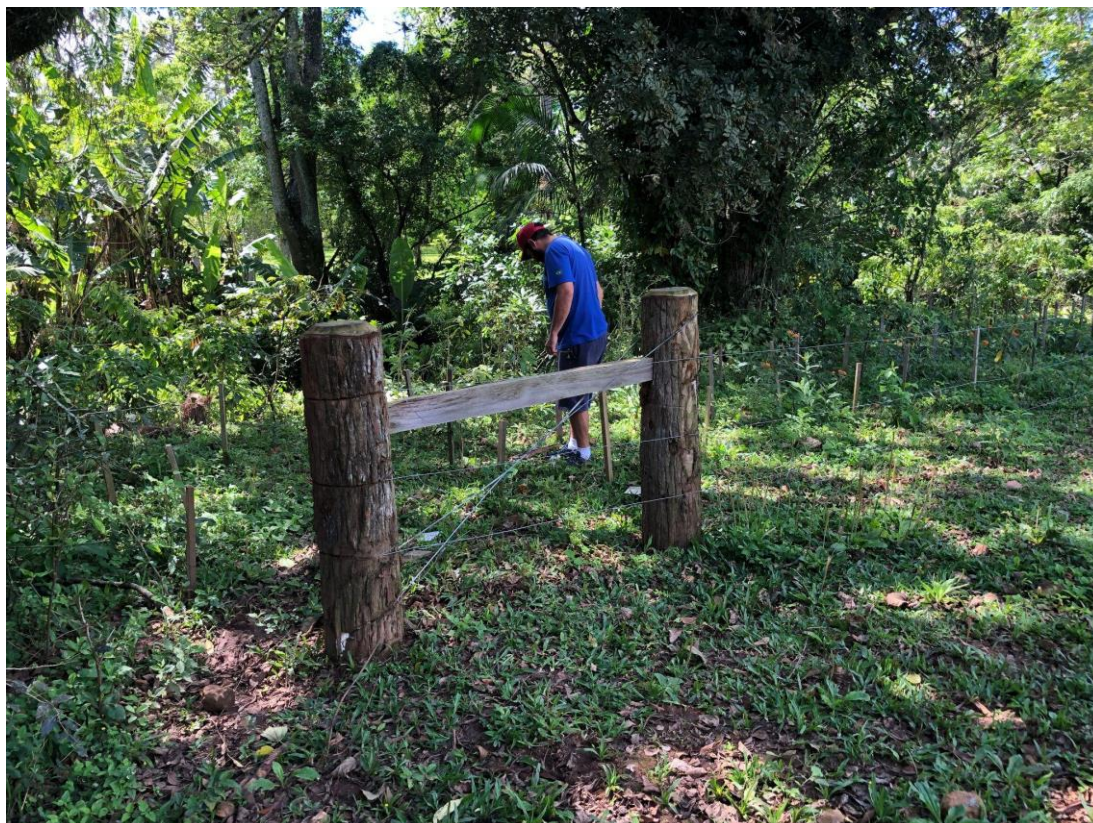
Fig. 18: espaço aberto no início do cercamento na área do CTG, através do qual o gado tem acessado o local plantio.
25/out/2022

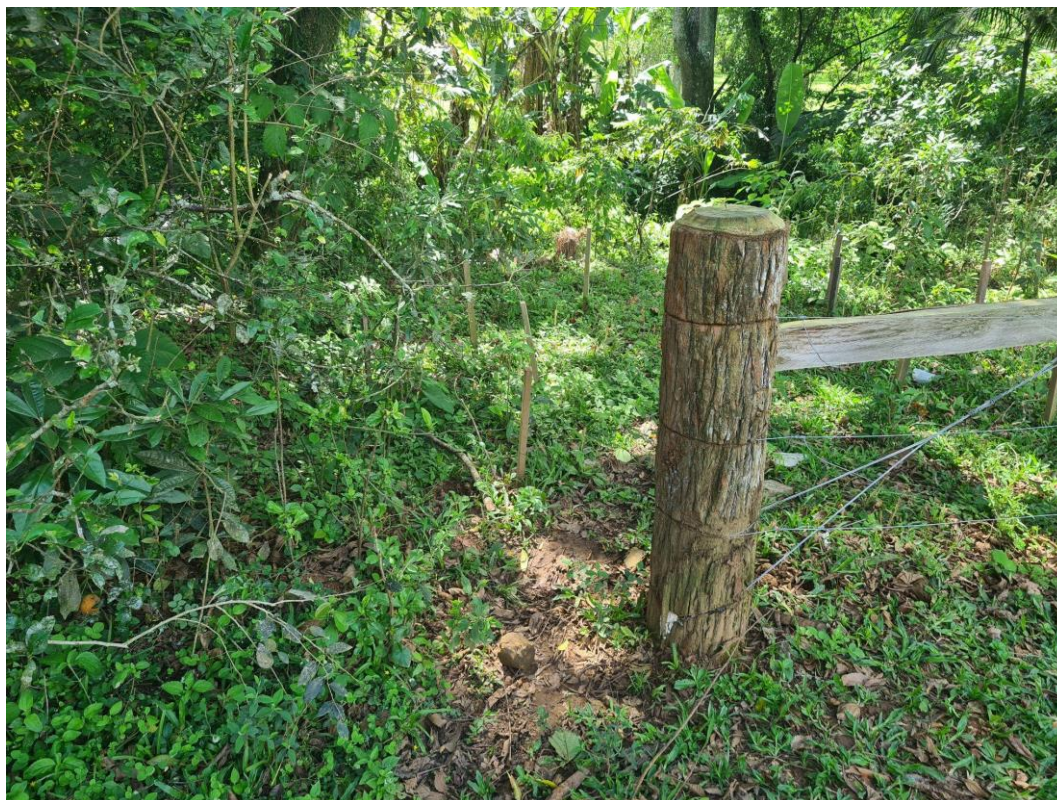
Na terceira área, localizada nos limites do CTG Devotos da Tradição (Fig. 25 e 26) e na outra margem da área anteriormente relatada, houve o plantio em área total, ampliando-se o remanescente de mata ciliar da margem oeste do córrego em 5 metros. Foram plantadas 5 linhas de 140 metros, com distanciamento de um metro entre as linhas e um metro entre as mudas (1mx1m). Nesta área de plantio foram plantadas cerca de 700 mudas. É neste setor que o impacto do gado foi mais intenso, sendo que ao final da cerca há um espaço aberto que permite a sua entrada (Fig. 27).

Fig. 27: Abertura na cerca que permite a entrada do gado na área do CTG Devotos da Tradição. 25/out/2022
